# PLAN DE PRÉVENTION DES RISQUES NATURELS PRÉVISIBLES DE DE VOREPPE

## NOTE DE PRESENTATION

PRESCRIPTION DU PPR : arrêté préfectoral n° 2005-12583 en date du 21 octobre 2005

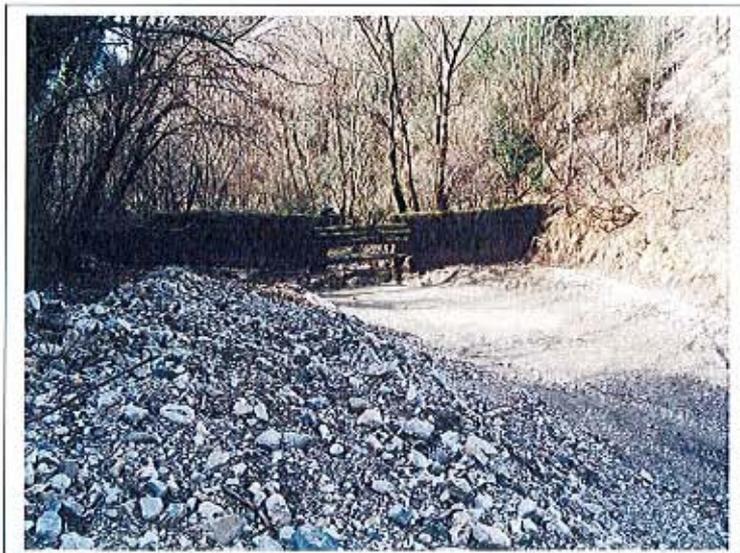
Plage de dépôt du Malsouche en partie comblée par les matériaux.  
Source : Alp'Géorisque, le 22 mars 2006

A l'aval de la plage de dépôts, le torrent est franchit par un pont, au niveau du réservoir, avant d'être busé. La section de l'ouvrage est très insuffisante pour laisser s'écouler le torrent. Le long du chemin DU MALSOUCHE, le torrent est à ciel ouvert. Il est canalisé dans un chenal. Le torrent traverse ensuite l'avenue du 11 novembre dans une section busée. Il ressort rue des CARTREUX et débouche dans un bassin de sédimentation avant de se jeter dans le canal de la VOLOUISE.

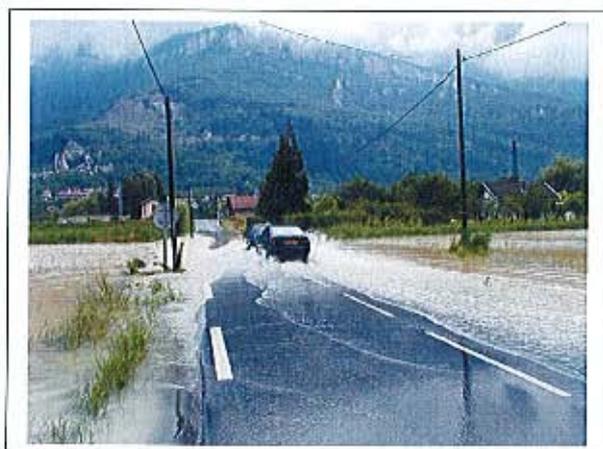
Inondation route de Veurey en juin 2002, *source Mairie*

En cas de crue centennale, certains secteurs n'ont pas une capacité suffisante pour faire transiter les débits, induisant des débordements sur la plaine. C'est le cas entre GERENTIERE et la D3c au château de BEAUPLAN. En aval de la D3c, l'eau emprunte la plaine rive droite pour rejoindre la VOLOUISE. Ces débordements sont dus à la faible capacité du PALLUEL, induisant une hauteur d'eau de l'ordre de 40 cm. C'est également le cas en amont immédiat de la confluence avec la VOLOUISE, au droit de celle du canal du MONDRAGON et en amont de l'A48 en rive gauche où quelques points bas dans les berges sont observés.

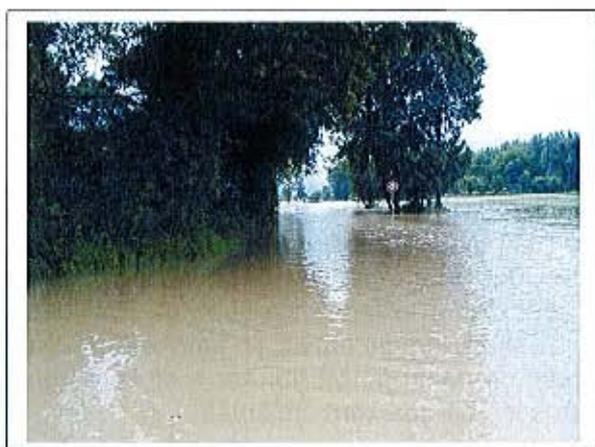
Inondation par débordement du canal de la Volouise, de la voie communale et des terrains agricoles, chemin de Bouvaret en juin 2002  
Source mairie

En cas de crue centennale, des débordements peuvent être observés en rives droite et gauche de CHASSOLIERE, MORLETIERE, ainsi qu'à l'aval du franchissement de la voie ferrée (lotissement du canal), induisant des hauteurs d'eau de l'ordre de 35 cm.

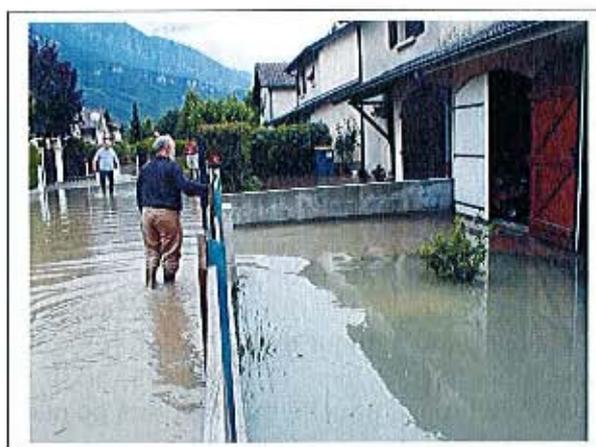
Débordement du canal de la Volouise et inondation du lotissement du canal en juin 2002  
Source Mairie

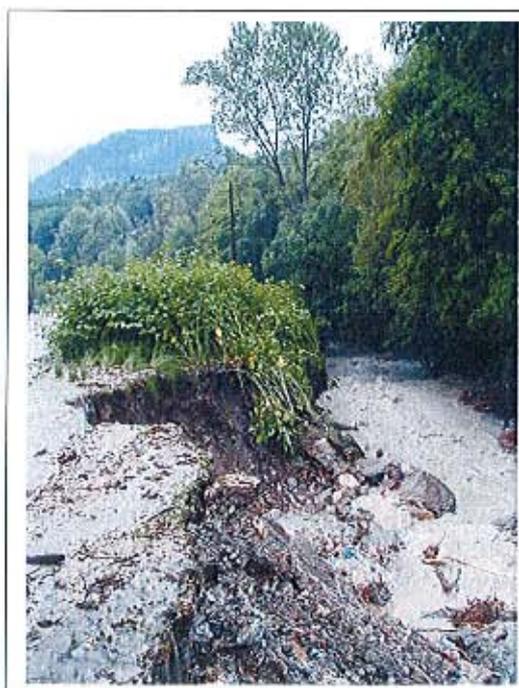
Erosion de berge en rive gauche du torrent de la Roize, à l'amont du pont de Gigot suite à la crue de juin 2002.

Entre la plage de dépôt et le passage en ville, cette section du torrent est vulnérable essentiellement en rive gauche. En 1971, la crue a engendré, un affouillement généralisé de la rive gauche, en amont de MALOSSANE qui a emporté la berge jusqu'au chemin de Gigot. De même en 2002, la ROIZE a fortement érodé la berge en rive gauche juste à l'amont du PONT DE GIGOT.

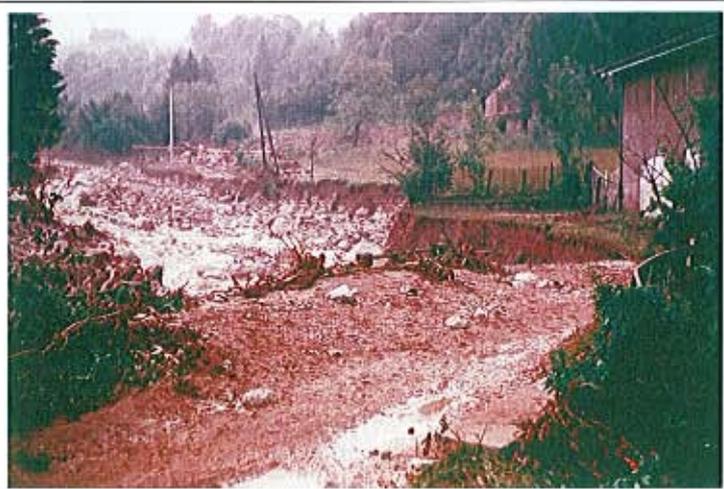
Erosion de berge en rive gauche du torrent de la Roize, à l'amont du pont de Gigot suite à la crue de juillet 1971. la route et la culée du pont en rive gauche ont été totalement emportées.

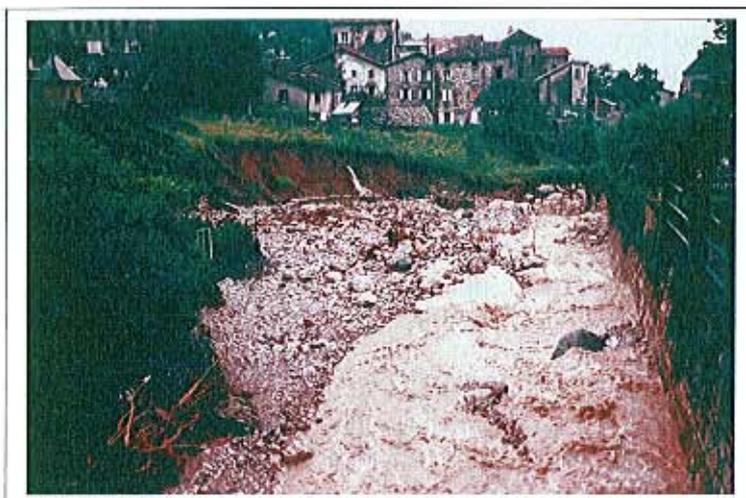
En 1971, la crue de la Roise a emporté les jardins en rive gauche entre le pont des Abattoirs et le pont du centre ville.

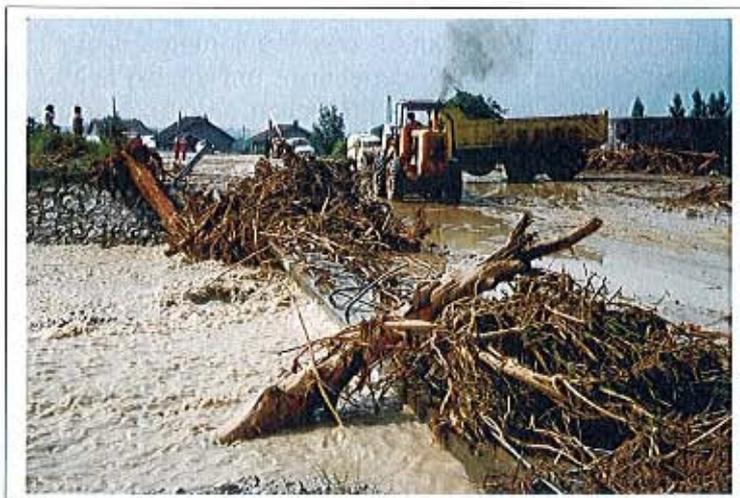
Pont de la route nationale 75 pendant la décrue, en juillet 1971. Noter l'obstruction presque totale du pont par les matériaux (cailloux et flottants)

Dans la partie aval plusieurs ponts franchissent le torrent. Ils sont vulnérables en cas de crue. La ligne d'eau s'élève ainsi que le fond du lit par perte de charge et par diminution de la pente (on passe de 13% à 5%). En 1971, le pont de la RN75 a été obstrué par de nombreux arbres. Le torrent s'est écoulé en partie sur la route de part et d'autre de son cône. Les écoulements ont atteint au nord le lieu dit « LA POSTE » et au sud la gendarmerie.

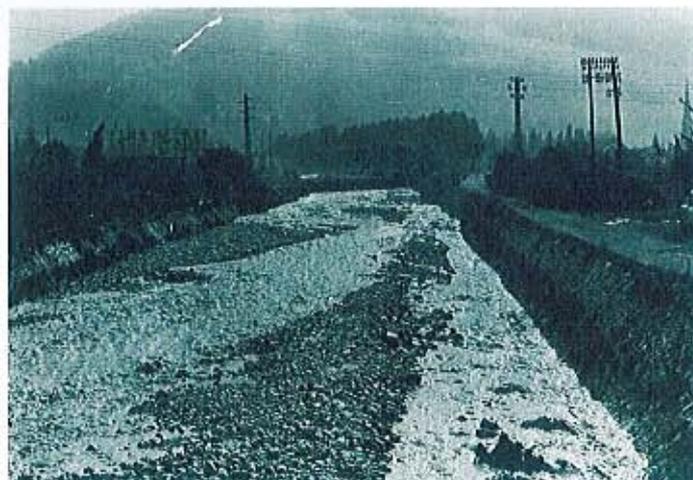
Engrèvement en aval du pont de la route nationale 75 pendant la décrue, en juillet 1971. Noter l'obstruction presque totale du pont par les matériaux (cailloux et flottants) ainsi que la remontée des matériaux dans le chenal depuis l'étang de ROIZE

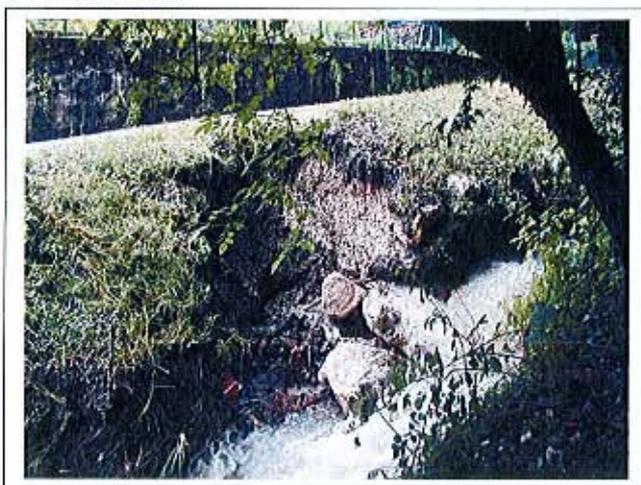
Affouillement du torrent suite à la crue de juin 2002.

Le transport solide est important, il est alimenté par l'érosion du chenal à l'amont de la champignonnière et par les apports latéraux issus des glissements de terrain ou ravinements. Lors d'une forte crue, d'importants glissements de terrains peuvent provoquer des embâcles.

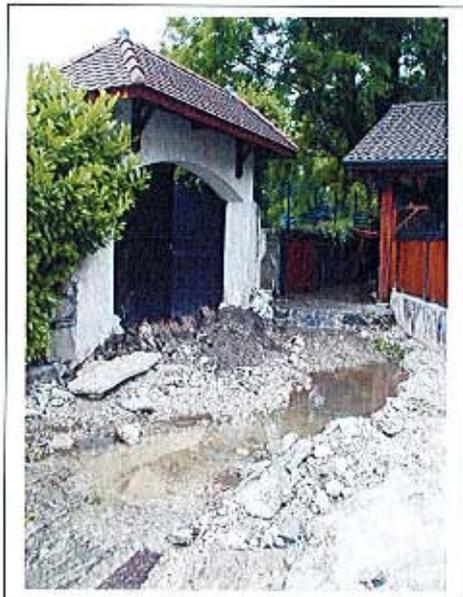
transport solide important s'est manifesté et des matériaux ont été entraînés jusqu'à la propriété située en rive gauche en contrebas de la rue GACHETIERE. Les eaux ont emprunté la rue de CHATEAU VIEUX mais n'ont pas affouillé la chaussée. A l'aval, un mur ancien a été affouillé et détruit en rive droite du torrent. Les propriétés situées le long du chemin de la PISSOTTE ont été inondées. Suite à cette crue, le lit du torrent a été réaménagé avec la construction d'un chenal ouvert en béton le long du lotissement et un busage en dalot à l'aval de la rue GACHETIERE.

Ce torrent a connue plusieurs crues : en en juillet 1971, en 1988, en avril 1994 et en juin 2002. Nous n'avons pas d'informations précises concernant les crues de 1971 et 1988. La crue de 1994 s'est produite après trois jours de pluie incessante (les 24, 25 et 26). Un

En juin 2002, une crue a provoqué des inondations dans les propriétés situées au bas de la rue de la PISSOTTE. Le torrent n'a pas débordé dans la partie réaménagée suite à la crue de 1994. A l'aval de ces aménagements, le torrent s'écoule dans un terrain non urbanisé. Une partie de ses eaux s'infiltre et le reste retrouve son ancien chenal naturel aujourd'hui urbanisé. En juin 2002, le torrent a emprunté cet ancien chenal ce qui a provoqué l'inondation de plusieurs propriétés et l'obstruction par les matériaux du chemin de PISSOTTE.

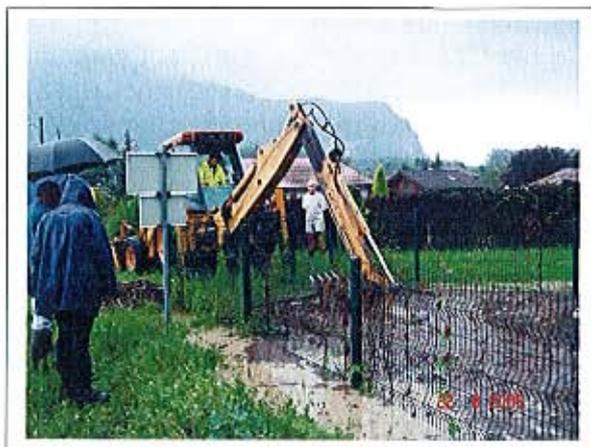
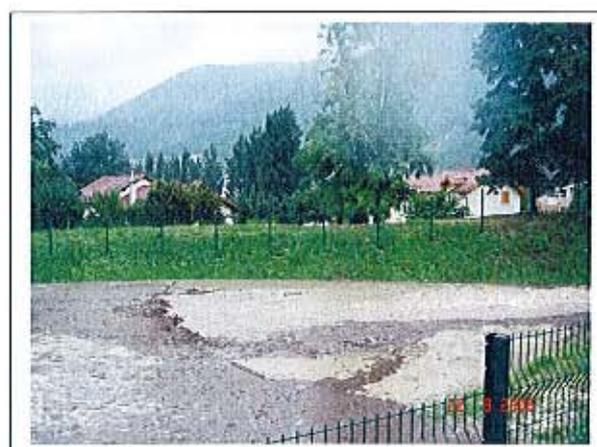
Plage de sédimentation du Malsouche lors de la crue du 22 août 2005. *Source : mairie*

Dans la partie amont le torrent est très encaissé, il n'y a pas de débordements possibles. A l'aval de la plage de dépôts, le torrent est franchit par un pont, au niveau du réservoir, avant d'être busé. La section de l'ouvrage est très insuffisante pour laisser s'écouler le torrent. Celui-ci va très probablement déborder sur la piste d'accès à la carrière en inondant au passage quelques bâtiments en rive gauche. En rive droite le torrent est bloqué par la falaise. Néanmoins avant de retrouver son lit à ciel ouvert, une partie des écoulements peut emprunter le chemin en rive droite qui va en direction du lieu dit l'Herbe ou se disperser sur les parcelles en contrebas. Une autre partie de ses écoulements peut emprunter le chemin de MALSOUCHE qui longe le torrent. Ainsi une partie des eaux peut se disperser en rive gauche vers le cimetière du CHEVALON. LE MALSOUCHE retrouve son lit naturel à l'entrée de la carrière où il s'écoule sur quelques dizaines de mètres avant d'être canalisé le long du chemin de MALSOUCHE. La capacité d'écoulement de ce chenal semble suffisante mais les quelques aménagements pour l'accès aux propriétés en rive droite nuisent aux écoulements. Des débordements peuvent se produire en rive gauche et droite au droit de ces accès. De même au niveau du croisement avec la rue du BOURG VIEUX, l'obstruction de l'ouvrage de franchissement peut engendrer des écoulements en rive droite sur la route et vers les lotissements et en rive gauche vers le centre des Paralysés de France. A l'aval des débordements peuvent également se produire sur l'avenue du 11 novembre ainsi que vers les lotissements situés en contrebas de l'avenue. Enfin avant de se jeter dans le canal de la VOLOUISE, le torrent traverse un bassin de sédimentation et une zone humide. L'exutoire du bassin de sédimentation est une buse protégée par une grille. Celle-ci fut obstruée lors de la crue du 22 août 2005. La plage comblée menaçait les zones habitées voisines.
